Las Inundaciones de Tous de 1982

Salvador Blasco García

Climatología Situaciones de Riesgo

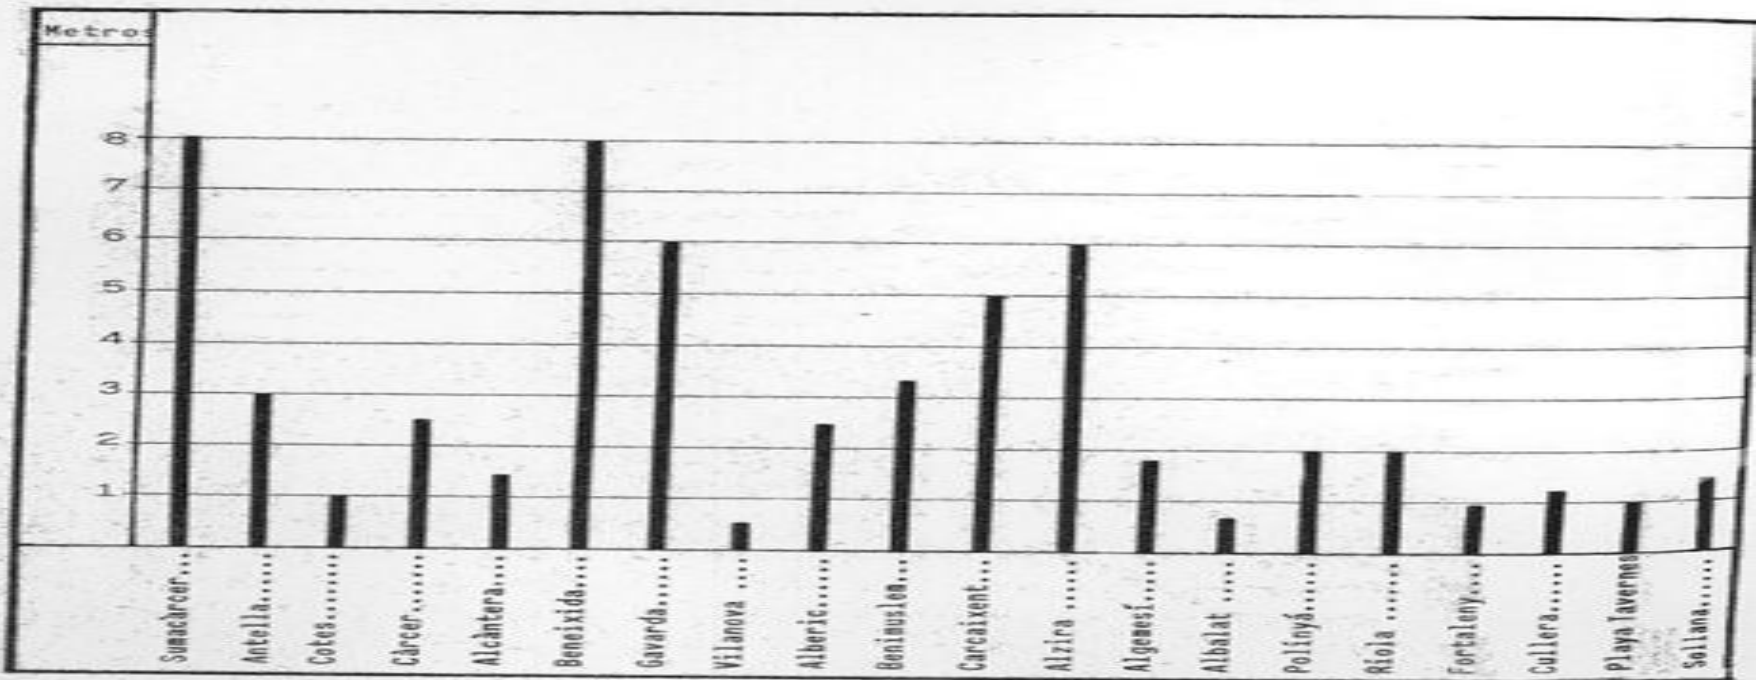
ALTURAS MAXIMAS ALCANZADAS
POR LAS AGUAS EN ALGUNAS
CALLES DE LAS POBLACIONES

El gráfico muestra la altura que alcanzó el agua en algunas poblaciones.

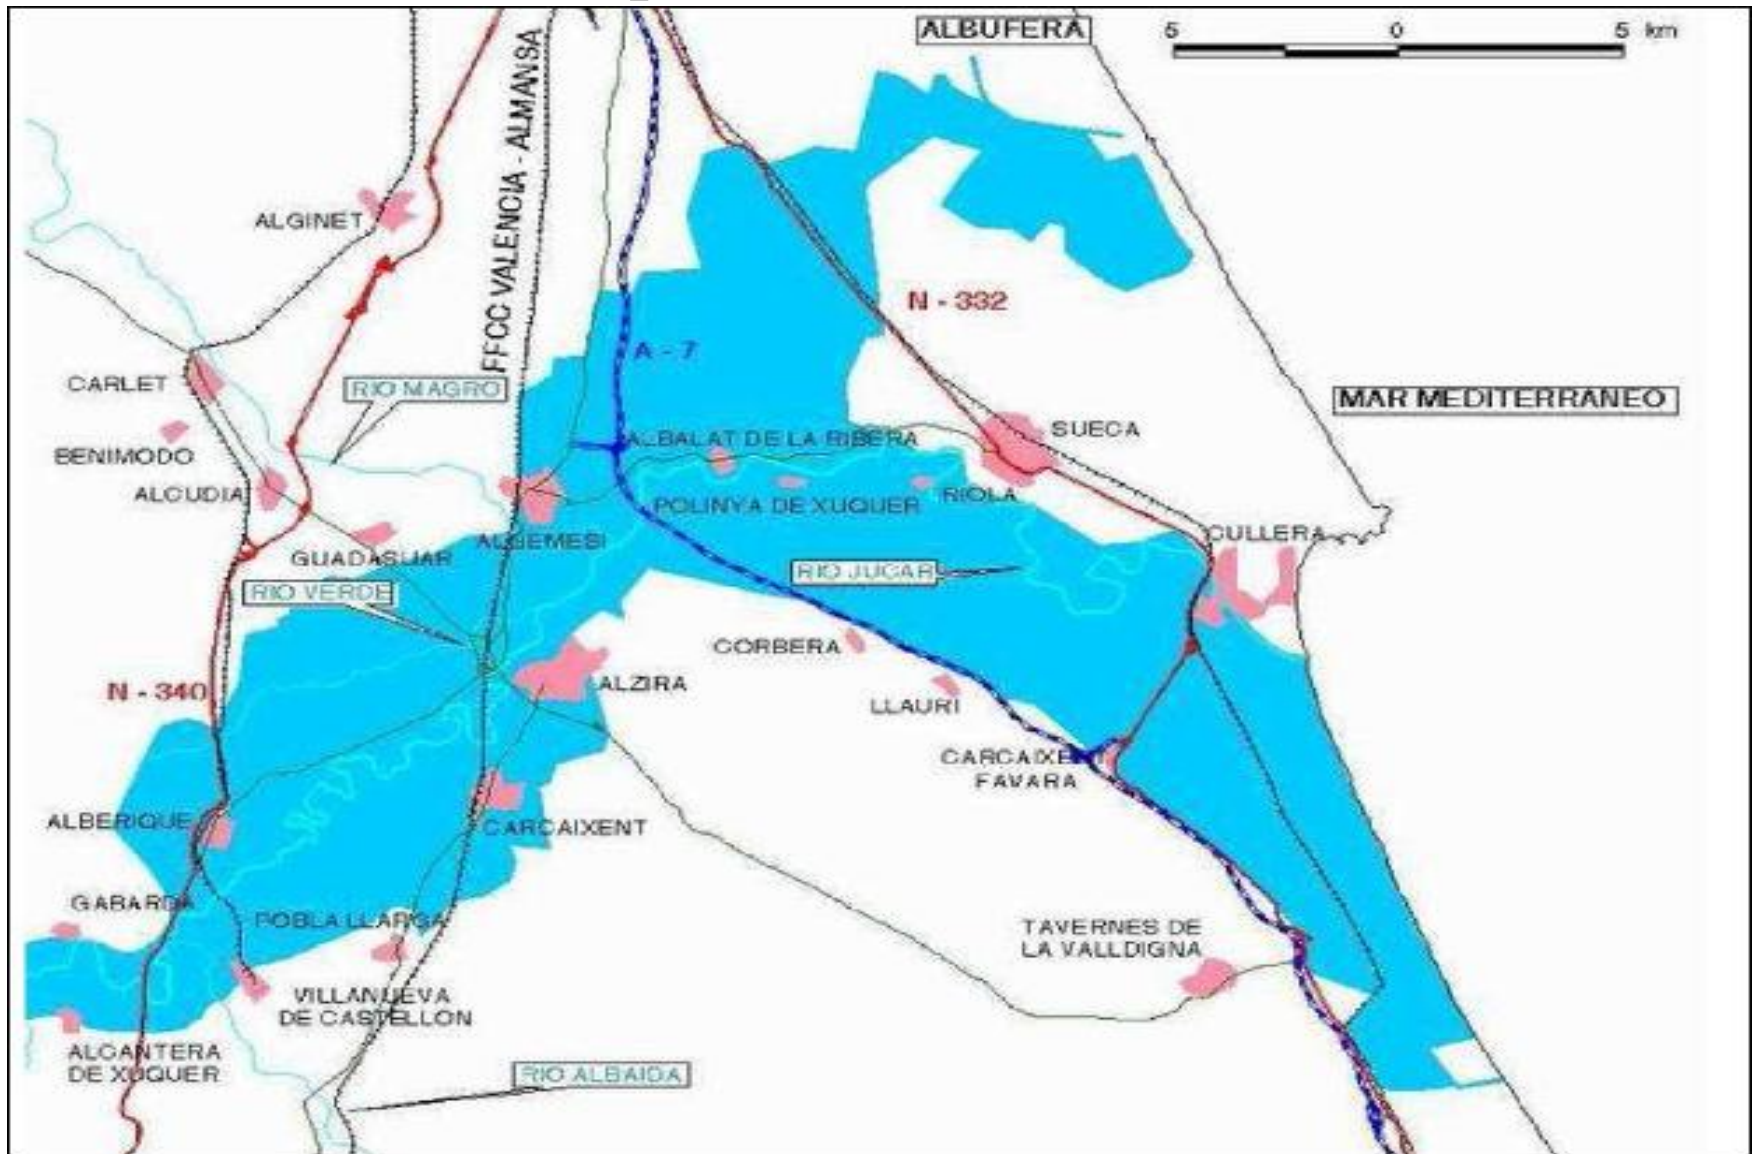
Mapa del área inundada

La zona inundada fué de 290km², causando la muerte de 40 personas (aunque no hay consenso al respecto). La vía férrea de Silla a Gandía, así como la autopista A7 y la carretera N-332 fueron determinantes para embalsar el agua proveniente de Tous.

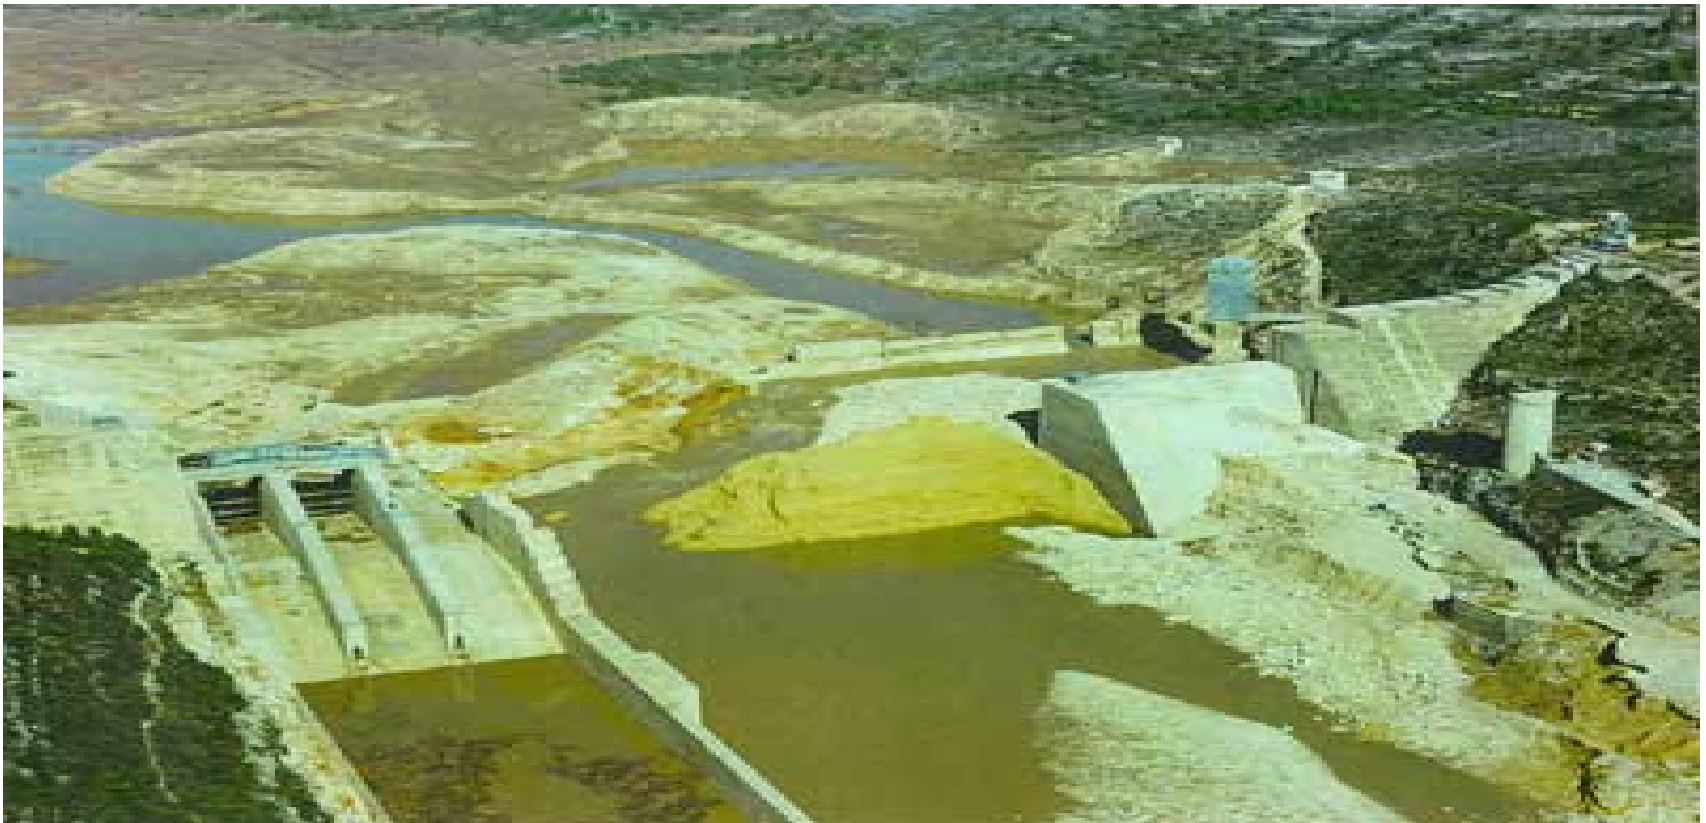
Las deficiencias que se detectaron en el propio embalse de Tous fueron:

1-Los aliviaderos se abrían exclusivamente mediante electricidad. La central carecía de grupos electrógenos suficientes, los que habían estaban mal instalados.

En el momento de la catástrofe, “no había luz”. El sistema de apertura manual, inservible por oxidado.

2-Deficiente mantenimiento.

3-El personal técnico no estaba preparado (falta de preparación) para enfrentarse a situaciones como esta.

5-Debilidad de parte de los cimientos.
